장기간 야외노출에 따른 탄소섬유/에폭시 복합재 적층판의 기계적 성능 열화 평가

Assessment of Mechanical Degradation in Carbon Fiber/Epoxy Laminates under Long-Term Outdoor Exposure

ABSTRACT: In this study, Carbon fiber/epoxy composites were exposed to the natural outdoor environment of Korea's southern coastal region for eight years to quantitatively evaluate the degradation of their mechanical properties and thermal stability. The specimens were subjected to environmental conditions involving simultaneous exposure to ultraviolet radiation, salt, and precipitation. Annual measurements were conducted to assess moisture absorption, tensile and compressive strengths, in-plane and interlaminar shear strengths, and Glass transition temperature (T_g). Cross-sectional analysis revealed that the surface protection film began to degrade after four years, while the internal Glass barrier remained structurally intact. Moisture absorption increased over the first four years and then gradually declined. Tensile and compressive strengths fluctuated within 5% of their initial values, and shear strengths remained stable within a $\pm 10\%$ range. T_g decreased by approximately 12% compared to unexposed specimens. This study provi

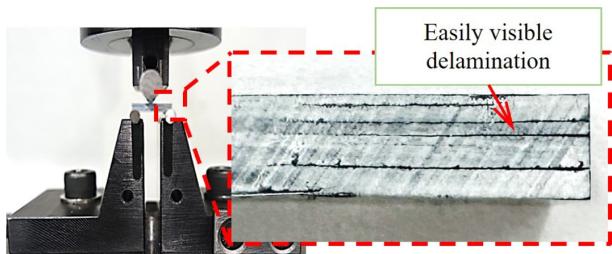
Fig. 15. Failure mode by interlaminar shear test

파손 모드는 Fig. 15와 같이 모든 연차의 시편에서 계면을 따라 육안 식별이 가능한 박리 현상이 반복적으로 관찰되었다. 이러한 박리는 전단 하중에 따른 전형적인 파손 모드로 해석되며, 전단 강도에는 유의미한 영향을 미치지 않은 것으로 판단된다.
