## 여러가지 단방향 탄소섬유/에폭시 적층판의 삼점굴곡시 발생하는 손상 및 파단현상에 대한 Geometric factor 의 영향

### Effect of the Geometric Factor on the Damage and Failure of the Various Uni-Directional Carbon/Epoxy Laminates

Mono-directional carbon/epoxy laminates  $(0^\circ)_s$ ,  $(15^\circ)_s$ ,  $(30^\circ)_s$ ,  $(45^\circ)_s$ ,  $(60^\circ)_s$ ,  $(75^\circ)_s$ , and  $(90^\circ)_s$ , were prepared by autoclave curing method with the commercial prepreg P3052 from Toray Co. The maximum flexural stress and the damage mechanism in the three points flexural test of the above laminates were studied for the ratios between the loading span and the thickness of the specimens, 16:1 and 40:1. The geometric factor, ratio between the loading span and the thickness of the specimen, has a strong influence on the damage mechanisms. This influence can be adequately determined by the observation of the flexural behavior, fractography, acoustic emissions and the ultrasonic c-scan results.

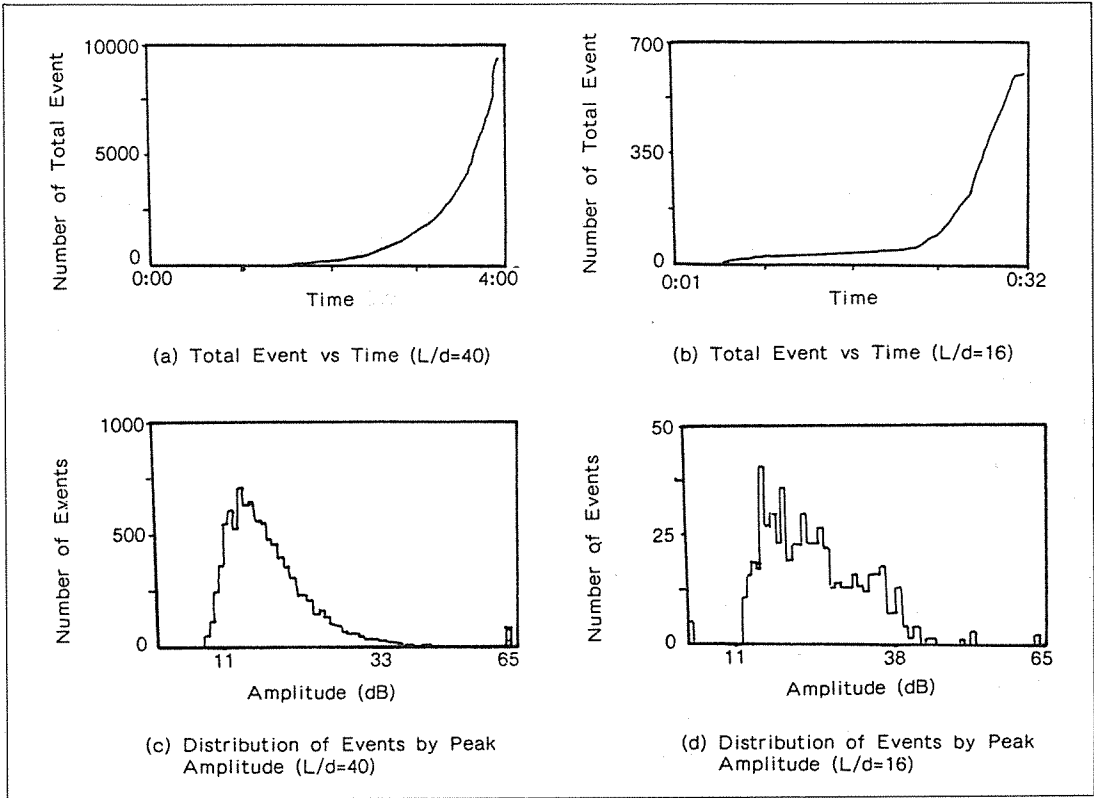
그림 6. (0°)의 음향방출 결과

Fig. 6에 (0°)<sub>s</sub>의 음향방출 결과를 도시하였다. L/d=40인 경우에는 계면에서 손상이 발생한 뒤 곧이어 매트릭스의 손상이 유발되고, 그와 동시에 많은 보강섬유의 절단과 매트릭스의 손상이 상승작용을 일으키면서 최종파단에 이르게 된다. 이는 peak amplitude가 65dB인 event가 L/d=40인 경우가 L/d=16인 경우보다 25배 이상을 나타내는 것으로도 알 수 있다. 그 반면 L/d=16인 경우에는 계면에 계속 손상이 축적되다가 좁은 영역의 매트릭

스에 손상이 발생함으로써 보강섬유의 절단이 상대적으로 미약하여 최종적인 완전 파단에 이르지 못하고 있다. 따라서, 넓은 범위에 걸쳐서 응력분산이 이루어지는  $L/d=40$ 인 경우가 그렇지 못한  $L/d=16$ 인 경우보다 높은 최대 굴곡응력치를 나타낸다.

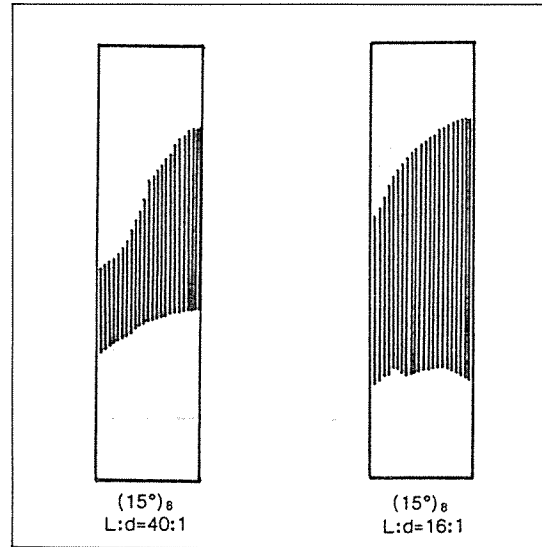
(c)  $(15^\circ)_8$ 의 최대 굴곡응력을 보인 시편의 초음파 C-scan에 의한 손상영역

그림 8.  $(15^\circ)_8$ 의 구조를 가지는 적층판의 최대 굴곡응력을 보인 시편의 손상상태

일반적으로 off-axis angle-ply 적층판의 삼점굴곡 시험시 비틀림 현상이 나타나는 것으로 알려져 있으나[8, 17], 이러한 비틀림 현상이 손상 메커니즘과 최종파단에 어떤 영향을 미치는가에 대해서는 별로 알려진 바가 없다.  $(15^\circ)_8$ 의 파단상태를 현미경으로 관찰한 결과를 Fig. 7에 도시하였다.  $L/d=40$ , 16인 두가지 모두 시편의 완전 파단은 일어나지 않았고, 압축면에서 균열의 흔적만 발견되었는데,  $L/d=16$ 인 경우가 균열상태가 더욱 뚜렷이 관찰되었다. 이 때 인장면에서의 균열은 발견되지 아니하였다. 결과적으로 현미경 관찰만으로는 파단상태에 대한 고찰이 불충분하여 초음파 c-scan으로 손상영역을 측정하여 그 결과를 Fig. 8에 도시하였다.

$L/d=40$ 인 경우보다  $L/d=16$ 인 경우의 손상영역이 더욱 큼을 알 수 있다. 이의 손상 메커니즘을 규명하기 위해 행한 음향방출 시험결과를 Fig. 9에 도시하였다.  $L/d=40$ 인 경우에는 계면에서 손상이 발생하여 축적되다가 계면과 매트릭스에 동시에 손상이 축적된다.  $L/d=16$ 인 경우에는 계면에 손상이 축적되지 않은 상태에서 계면과 매트릭스에 동시에 손상이 축적된다. Peak amplitude의 분포에서 보는 결과와 Fig. 8의 결과를 비교해 보면, 보강섬유와 엇갈리는 방향으로 매트릭스의 손상이 발생하고, 이 때 발생한 event 들은 35dB에서 65dB 사이의 peak amplitude를 가진다.

Fig. 8과 Fig. 9의 결과를 전반적으로 검토해 보면  $L/d=40$ 인 경우에는 손상영역이 좁은 관계로 보강섬유의 절단이 억제되어 시편 표면에 균열의 흔적이 보였고,  $L/d=16$ 인 경우에는 손상영역이 넓은 관계로 굴곡점 주위의 보강섬유의 shear에 의한 절단이 촉진되어 peak amplitude가 65dB인 event가 상대적으로 많이 발생하고, 시편표면의 압축면에 균열이 뚜렷하게 나타난다. 따라서, 보강섬유의 손상이 덜 심한  $L/d=40$ 인 경우가  $L/d=16$ 인 경우보다 높은 최대 굴곡응력치를 보이게 된다.

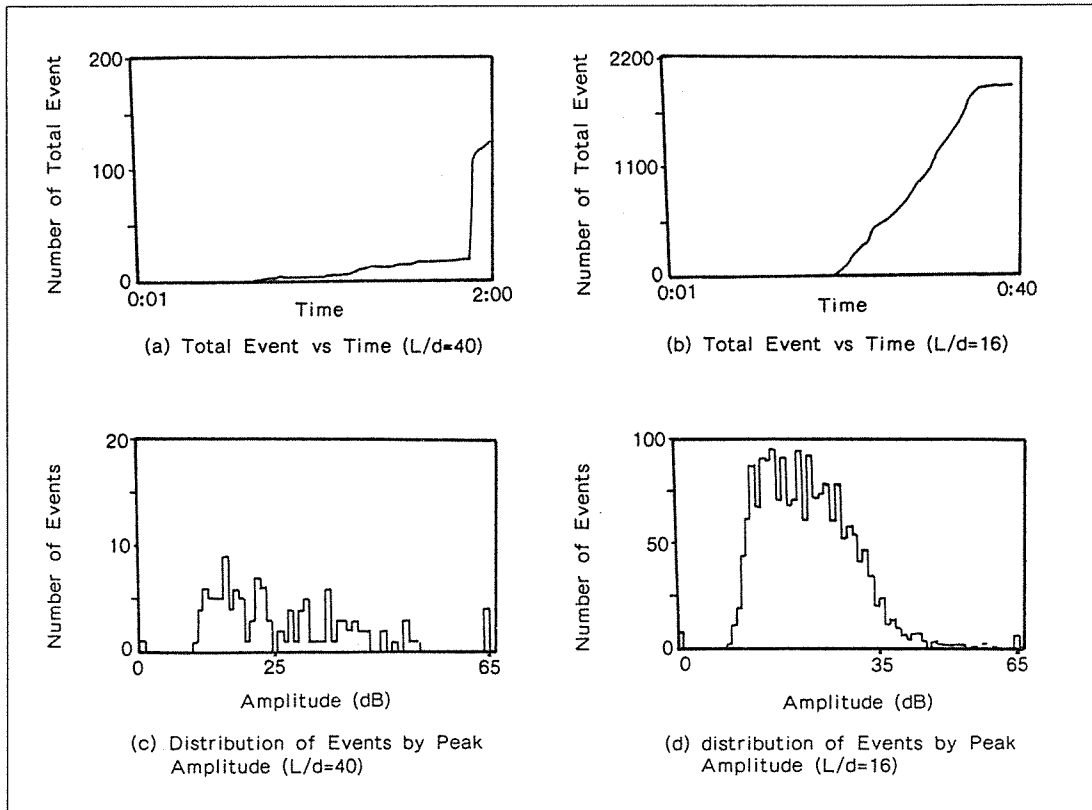
그림 13.  $(45^\circ)_s$ 의 음향방출 결과

(45°)의 손상 및 파단 메커니즘을 알아보기 위한 음향방출 실험결과를 Fig. 13에 도시하였다. L/d=40인 경우에는 비틀림 현상과 더불어 계면에 손상이 꾸준히 축적된 후에 그에 수반된 매트릭스의 손상이 일부 축적된 후 급격히 균열이 전파되어 시편의 완전 파단을 발생시킨다. 이 때 계면의 손상과 매트릭

스의 손상이 (30°)의 경우보다는 상대적으로 큰 것은 파단면의 요철상태가 심한 것이 원인인 것으로 사료된다. L/d=16인 경우에는 계면의 손상과 매트릭스의 손상이 동시에 꾸준히 축적되다가, 이러한 손상이 상당량 축적된 결과 보강섬유에 가해지는 응력이 주위의 계면 및 매트릭스로 분산되지 못하여 압축면의 일부 보강섬유가 절단되어 표면에 균열이 나타나게 된다. 이 때 L/d가 낮은 관계로 비틀림 현상이 억제되어 시편의 완전 파단이 쉽게 발생하지 못한다. 따라서, 상대적으로 넓은 시편부위에 응력이 분산되는 L/d=16인 경우의 최대 굴곡응력치가 L/d=40인 경우보다 크게 나타난다.

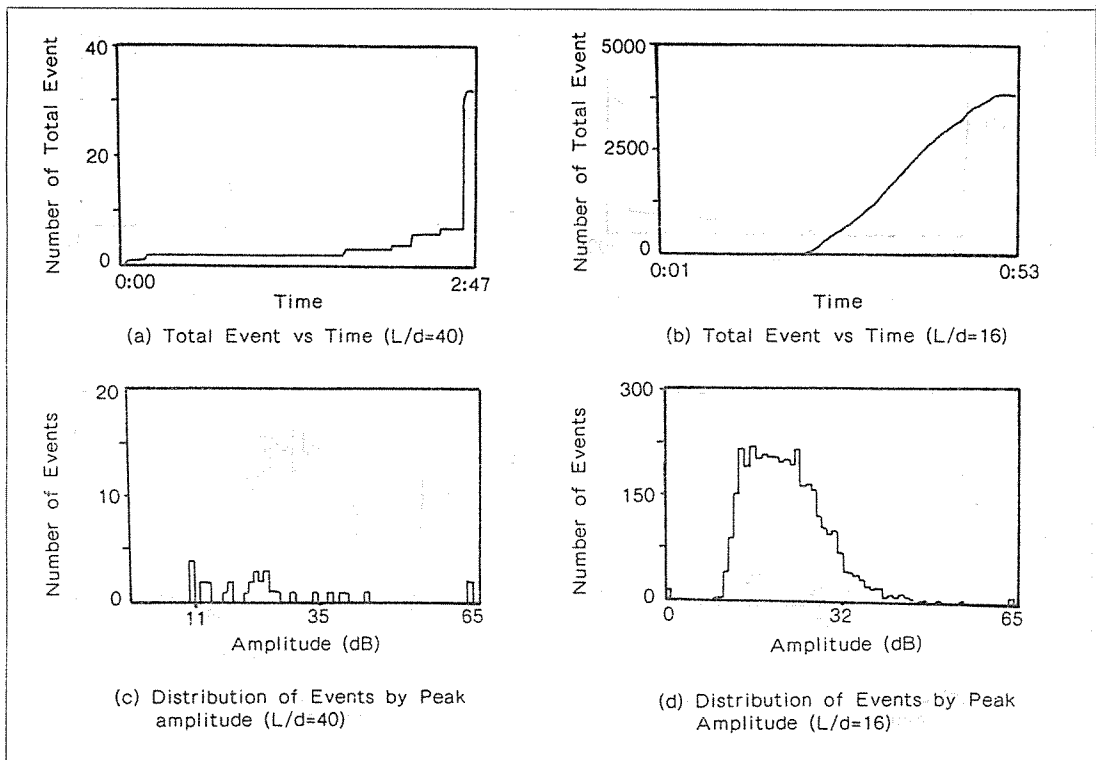
그림 15.  $(60^\circ)_s$ 의 음향방출 결과

면 측에 움푹 파인 자국이 보이고, 압측면은 인장면에 비해 튀어 나온 결과 축점이 흐려져 있으므로 보아, 파단면의 요철이  $L/d=16$ 인 경우보다 상대적으로 심한 것을 알 수 있다. 이와같은 최종 파단형태를 나타내는 손상 메카니즘을 알아보기 위한 음향방출 시험결과를 Fig. 15에 도시하였다.  $L/d=40$ 인 경우에는 하중을 가한 직후부터 계면에 손상이 발생하여 극히 일부 축적된 뒤에 보강섬유 방향을 따라 빠르게 균열이 전파되어 최종 파단이 일어남을 알 수 있다.  $L/d=16$ 인 경우에는 계면과 매트릭스에 거의 동시에 손상이 축적되어 상당한 손상이 축적된 연후에 보강섬유의 방향을 따라 파단이 발생하게 됨으로  $L/d=40$ 인 경우보다 파단면의 요철이 심하고, 상대적으로 더 높은 최대 굴곡응력치를 보이게 된다.
